CARATTERIZZAZIONE GEOMORFOLOGICA, GEOTECNICA E IDRAULICA DI UN VERSANTE TERRAZZATO CON MURETTI A SECCO: RILIEVI DI CAMPO E STRUMENTAZIONE SPERIMENTALE

Terraced slope field surveys and experimental equipment

F. Preti*, M. Caruso**, A. Dani*, P. Trucchi*, P. Tarolli***

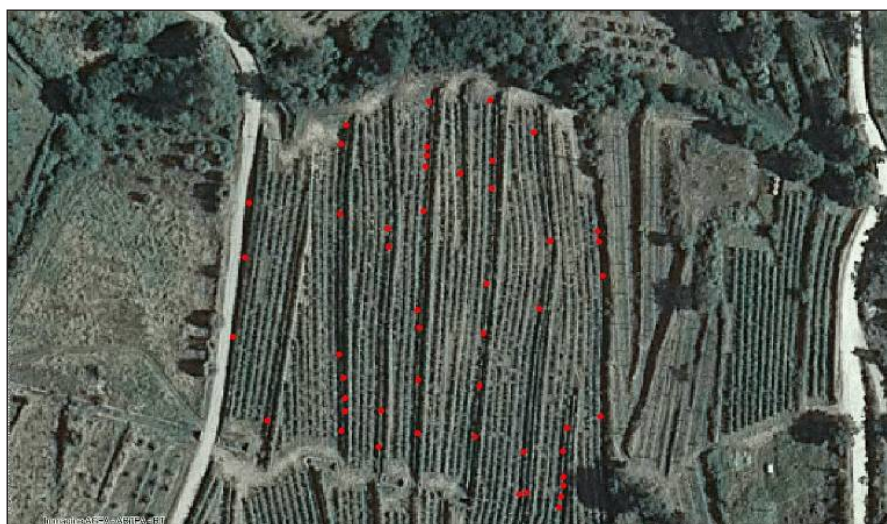
Fig. 2 - Rilievo DGPS dei tratti critici dei muri (cedimenti crolli, spancamenti)

Il censimento di tutti i muri presenti ha permesso sia di rilevare le diverse tipologie costruttive sia le porzioni già interessate da crolli (principalmente nei muri di vecchia manifattura) e da evidenti fenomeni di spancimento, più o meno localizzato sull'intera altezza del muro (presenti sia sui muri di vecchia costruzione che su quelli di più recente realizzazione), fanno presupporre l'esistenza di una zona che potrebbe evolvere, con il passare del tempo, verso il collasso della struttura (Fig. 2).

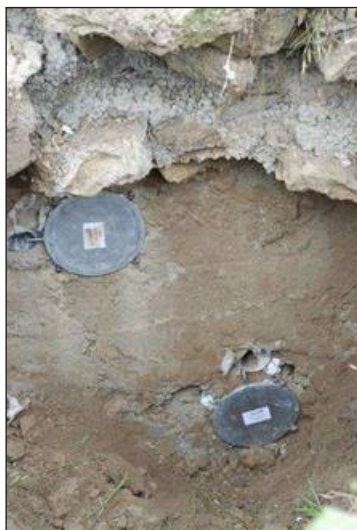
Fig. 6 - Celle di carico installate alle spalle del muro

A tal scopo sono state installate alle spalle del muro (Fig. 6) due celle di pressione totale ad una profondità di 0.9 m e 1.80 m rispetto al piano campagna. Tali celle consentono di valutare la spinta totale che terreno e acqua esercitano sul muro nel campo di misura compreso tra 0 e 200 kPa con un'accuratezza dello 0.3% del fondo scala. Le celle sono state posizionate effettuando uno scavo alle

spalle del muro (che ha permesso inoltre di osservare l'effettiva presenza e consistenza del getto di magrone) successivamente richiuso con lo stesso materiale di scavo cercando di ripristinare la condizione iniziale. Si è scelto di non impiegare elevate energie di compattazione al fine di non compromettere la stabilità del muro sottostante.

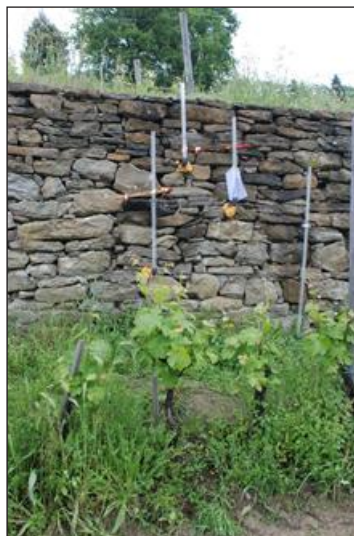
Fig. 7 - Piezometri per la rilevazione delle pressioni neutre

La valutazione della quantità di acqua presente nel terreno deve essere effettuata tenendo in conto possibili condizioni di non saturazione in conseguenza della circolazione idrica superficiale e degli scambi idrici terreno-atmosfera. Pertanto sono stati installati due sistemi. Il primo è costituito da una serie di sonde capacitive SENTEK EnviroSMART® (Paltineanu, 1997) installate lungo una verticale il più prossima possibile alle spalle del muro (compatibilmente con lo spessore drenante in materiale grossolano che ha reso difficoltosa le operazioni di installazione), che consente di rilevare il contenuto in acqua volumetrico del terreno con un'accuratezza di $\pm 0,06\%$ del valore fornito. Il secondo (Fig. 7) è costituito da 4 piezometri a tubo aperto inseriti orizzontalmente a diverse profondità lungo l'altezza del muro, sfruttando la possibilità di accesso offerta dalle discontinuità tra una pietra e l'altra e dagli eventuali tubi di drenaggio. I piezometri sono stati dimensionati con riferimento ad una permeabilità media del terreno compresa negli intervalli indicati nei paragrafi precedenti e sono stati dimensionati in modo da ottenere un tempo di risposta che, comunque, possa mantenersi al di sotto dei 5 minuti anche in caso di permeabilità eccessivamente sovrastimate. La valutazione del tempo di risposta è stata effettuata utilizzando i coefficienti proposti da Goss e Youngs (1983). L'installazione dei piezometri ha previsto altresì la sigillatura delle potenziali vie di drenaggio dell'acqua che potrebbero essere state indotte dalla posa in opera.
